historische Wegesäulen in Sachsen

4052

09306 Rochlitz Rochlitzer Berg 2

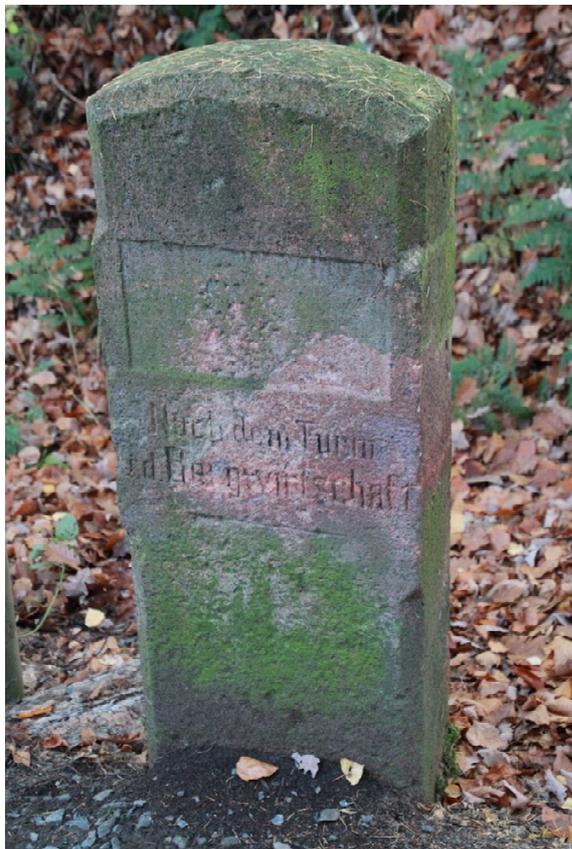
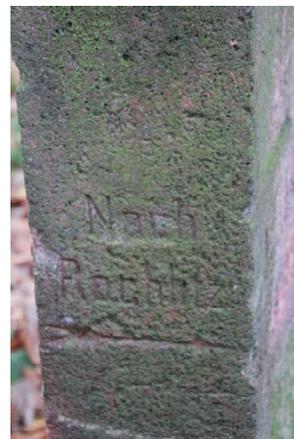
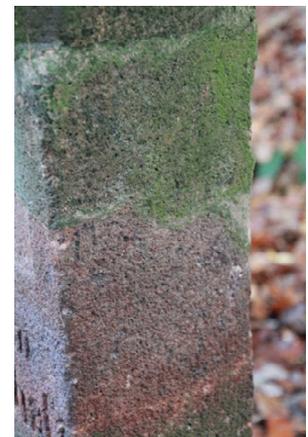
Standort: Rochlitzer Berg, Porphyrllehrpfad/ nördl. Auffahrt
GPS-Daten: 51°01'45,4'' N 12°46'23,7'' O
Maße (sichtbar): 122 (+10) x 45 x 20
Spiegel/ Maße: 3? ohne Maß
Material: Rochlitzer Porphyr
Zustand allgemein: befriedigend - Stein: leicht beschädigt/ verwittert - Inschriften: stark beschädigt
Bemerkung: frontales Spiegelfenster nicht beschriftet, rechter Spiegel nicht mehr lesbar oder nicht vorhanden, Restaurierung geboten
