# -historische Wegesäulen in Sachsen-

DNr 092 283 47

01920 Crostwitz 1

| Standort: | S101, Straße nach Naußlitz und Königswartha/ Abzw. nach Horka | | |

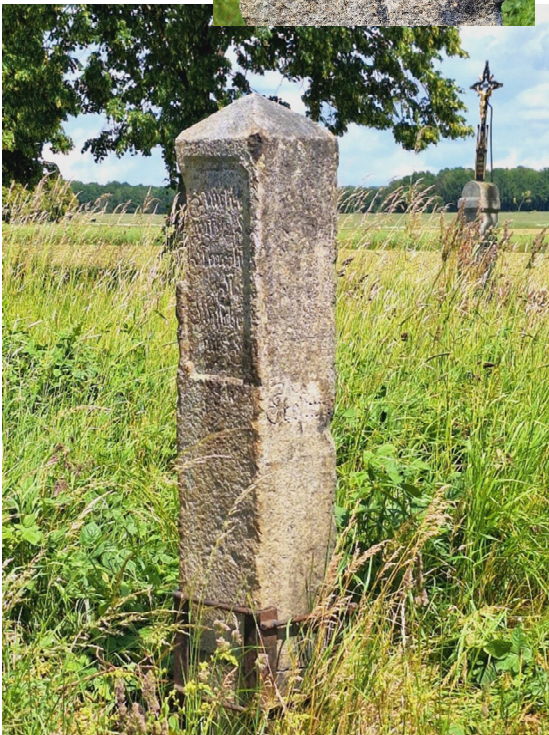
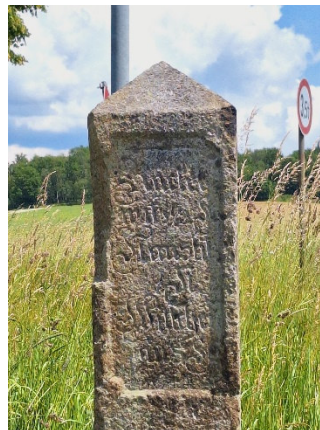
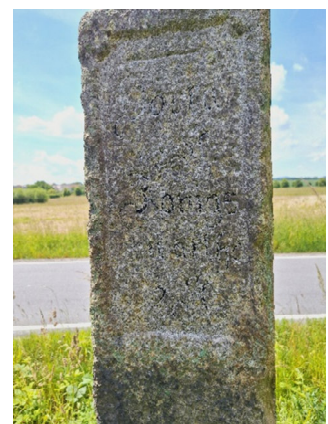
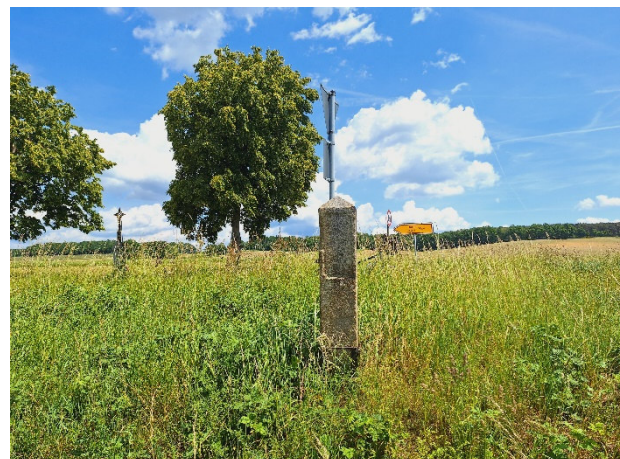
| Zustand allgemein: | schlecht | - Stein: stark beschädigt/ verwittert | - Inschriften: stark beschädigt |

| Empfehlung: | Restaurierung dringend geboten, Inschriften sind neu zu gravieren und auszumalen, teilweise Distanzen rekonstruieren, im Fußteil gebrochen, Stabilisierung ist zu bearbeiten, auf der Frontseite befindet sich der Name der Gemeinde | | |
