historische Wegesäulen in Sachsen

4011

09306 Seelitz OT Beedeln

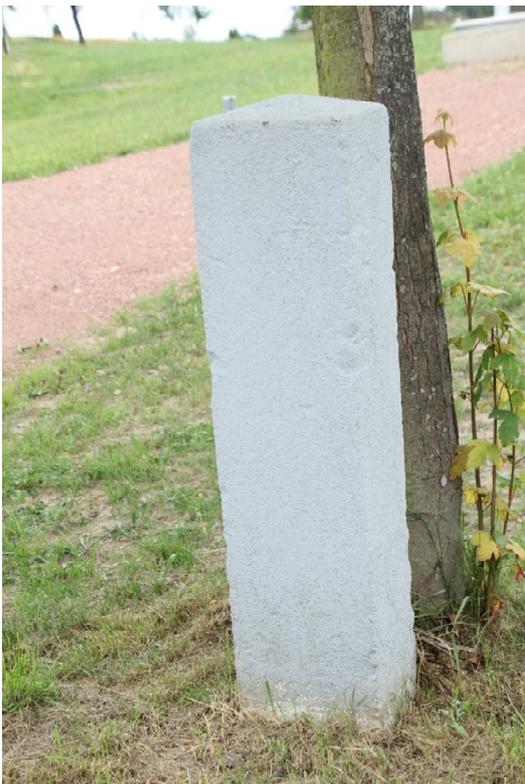
Standort: Untere Dorfstr./ 100 m vor OA in Rtg. Bernsdorf
GPS-Daten: 50°00'31,0'' N 12°48'56,3'' O
Maße (sichtbar): 120 (+4) x 30 x 20
Spiegel/ Maße: keine (Verlust)
Material: vermutlich Rochlitzer Porphy (Säule grau grundiert)
Zustand allgemein: schlecht - Stein: leicht beschädigt/ verwittert - Inschriften: nicht mehr vorhanden
Bemerkung: Restaurierung geboten, Inschriften rekonstruieren
