shistorische Wegesäulen in Sachsens

DNr 089 554 08 4037

09322 Penig OT Niedersteinbach

Standort: Obersteinbacher Str./ Pfarrwald (nahe der Eisenbahnbrücke)

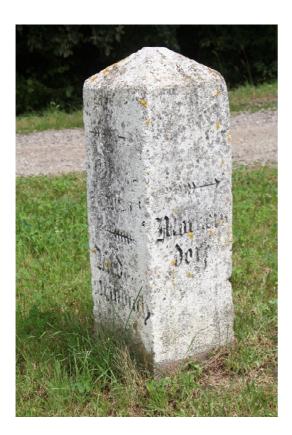
Maße (sichtbar): $83 (\pm 10) \times 30 \times 30$ Spiegel/ Maße: 2 ohne Maß

Material: Porphyr (Säule weiß grundiert)

Zustand allgemein: schlecht - Stein: stark beschädigt/verwittert - Inschriften: stark beschädigt

Bemerkung: Restaurierung geboten, Inschriften rekonstruieren
