historische Wegesäulen in Sachsen

6009

08485 Lengenfeld OT Waldkirchen 1

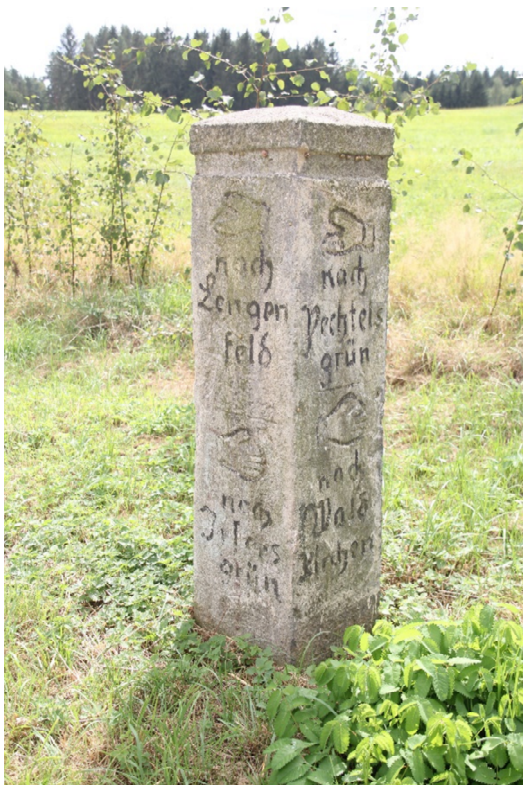
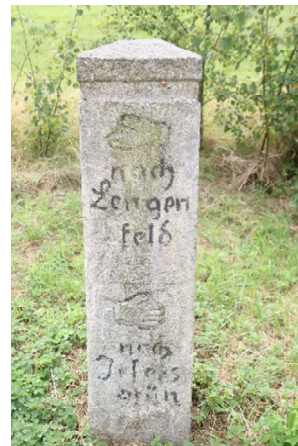
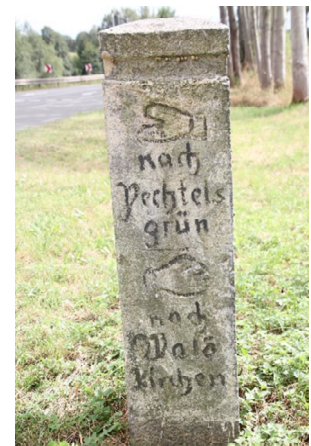
Standort: Lengenfelder Str. außerorts/ Straße nach Waldkirchen
GPS-Daten: 50°35'34,0'' N 12°24'00,6'' O
Maße (sichtbar): 139 x 35 x 35 (oberer Abschluss: Nut 6, Dachkante 6, Dach 5 cm)
Spiegel/ Maße: 2 ohne Maß
Material: Granit
Zustand allgemein: schlecht - Stein: stark beschädigt/ verwittert - Inschriften: stark beschädigt
Bemerkung: Restaurierung ist geboten, Inschriften nacharbeiten
