# historische Wegesäulen in Sachsen

0059

Sächsische Schweiz-Osterzgebirge  
01833 Dürrröhrsdorf-Dittersbach 3

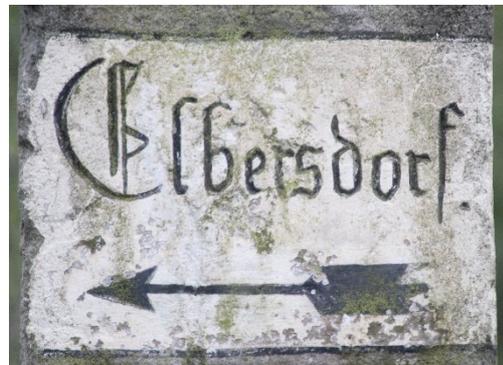
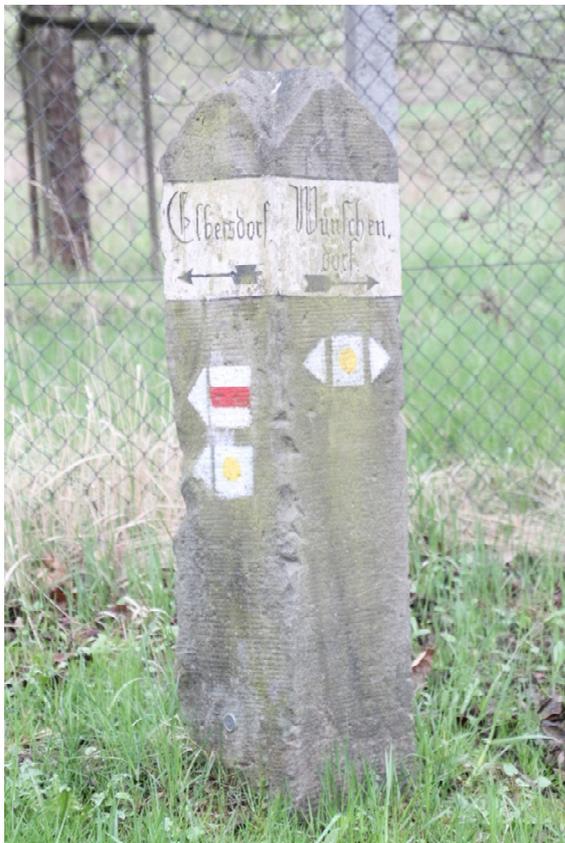
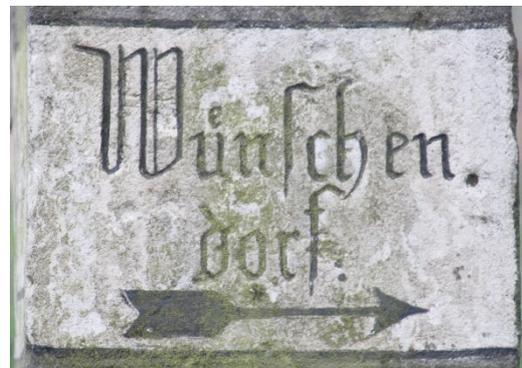
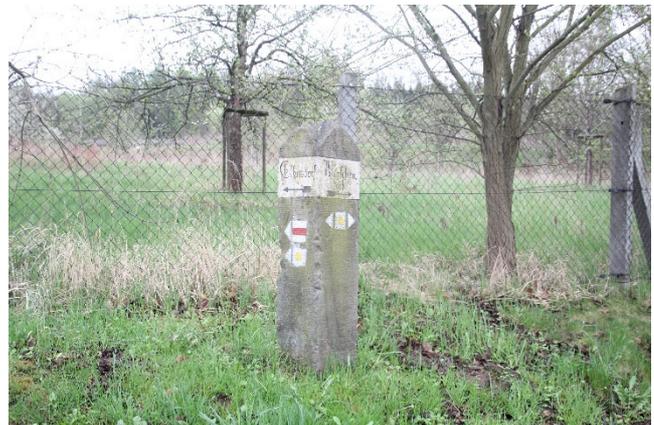
Standort: Dittersbacher Straße/ Bergstraße  
GPS-Daten: 51°02'06,7'' N 13°59'06,8'' O  
Maße (sichtbar): 111 (+13) x 27 x 28  
Spiegel/ Maße: 2 beide 19 hoch x Breite  
Material: Sandstein  
Zustand allgemein: befriedigend - Stein: stark beschädigt/ verwittert - Inschriften: stark beschädigt  
Empfehlung: Restaurierung einzuplanen, Grundierung/ Inschriften erneuern
