historische Wegesäulen in Sachsen

DNr 093 045 39

Sächsische Schweiz-Osterzgebirge
01824 Gohrisch OT Kleinhennersdorf 3

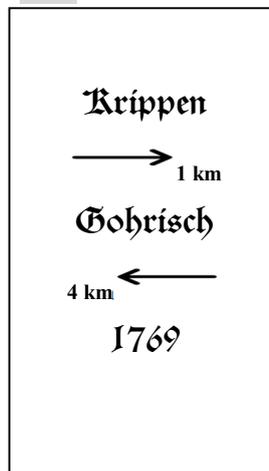
Standort: Hauptstr./ Straße nach Papstdorf
GPS-Daten: 50°54'21,5'' N 14°08'43,9'' O
Maße (sichtbar): 163 (+12) x unten 39 x 36 oben 26 x 24 (leicht konisch)
Spiegel/ Maße: 3 A 38 hoch x 25 breit, B 60 hoch x 26 breit, C 38 hoch x 23 breit
Material: Sandstein
Zustand allgemein: schlecht - Stein: stark beschädigt/ verwittert - Inschriften: stark beschädigt
Empfehlung: Restaurierung ist geboten Aktuell: 2019.12 R Sch
